RELATÓRIO DE ESTÁGIO REALIZADO NA CÂMARA MUNICIPAL DE OURÉM

Relatório de Estágio

Mestrado em Reabilitação Urbana
Construção

Doutor Jorge Mascarenhas | Instituto Politécnico de Tomar
Engenheiro Rui Teixeira | Câmara Municipal de Ourém

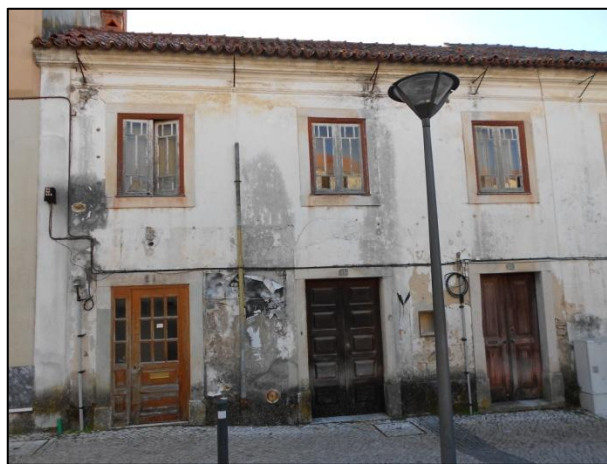
Figura 5 – Edifício, do NHO, em mau estado de conservação [8].

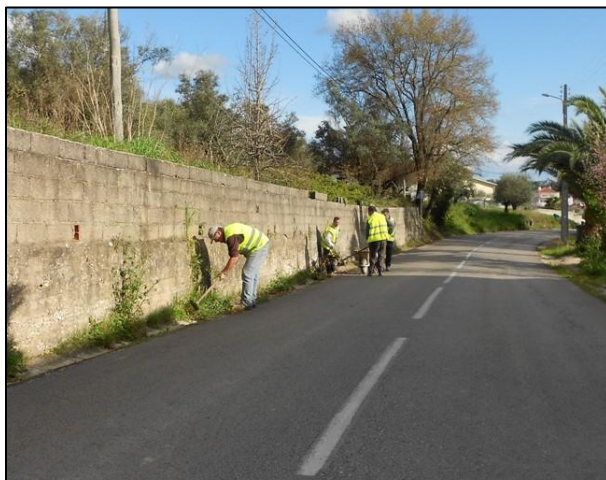
Figura 20 – Limpeza de valetas em betão na Rua da Lourinha [18].

Já as valetas em betão, apenas necessitaram de limpeza (ver Figura 20). Para tal, os trabalhadores recorrendo a ferramentas manuais diversas, como enxadas e carros de mão, retiraram as ervas, plantas e outras obstruções que poderiam pôr em causa o correto escoamento das águas superficiais, ao longo de todo o comprimento das valetas.

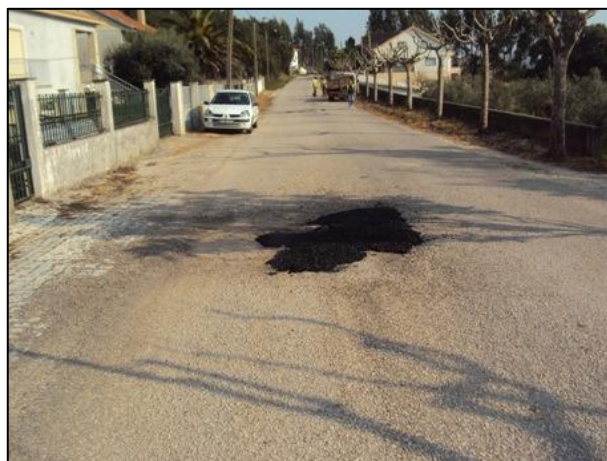
Figura 23 – Aplicação de massas a frio na Rua D.^a Branca de Seabra [18].

Atualmente existem diversas técnicas de reabilitação das características superficiais dos pavimentos. As reparações localizadas foram aquelas utilizadas pela BIT, ao longo de toda a primeira semana (10 a 13 de Março, exceptuando o dia 14), através da aplicação de massas (ou misturas) betuminosas a frio (ver Figura 23), em diversas localidades (Pinheiro, Alqueidão, Lourinha, Casal do Gago, Casais da Caridade, Penigardos e Vale Travesso).

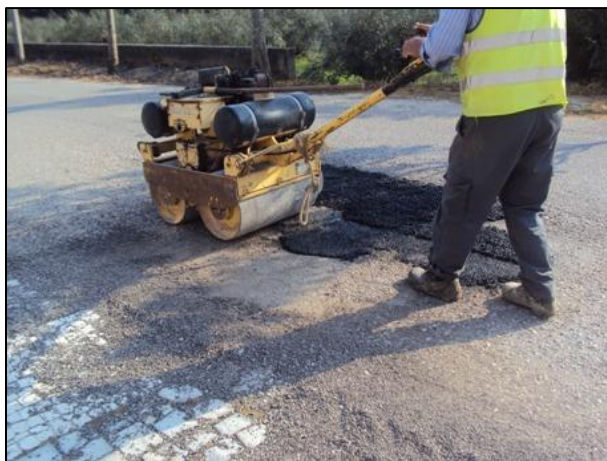
Figura 24 – Compactação de massas a frio na Rua D.^a Branca de Seabra [18].

Numa segunda etapa, é aplicada uma rega de colagem adequada na superfície de contacto entre o suporte e a nova massa betuminosa de reparação [29]. Posteriormente procede-se ao enchimento da “cova” com a massa betuminosa a frio. Em seguida realiza-se a compactação, a qual deve ser efectuada com equipamentos de compactação adequados à dimensão e à importância da reparação [29] (neste caso foi utilizado um cilindro pedestre para acabamentos) (ver Figura 24).

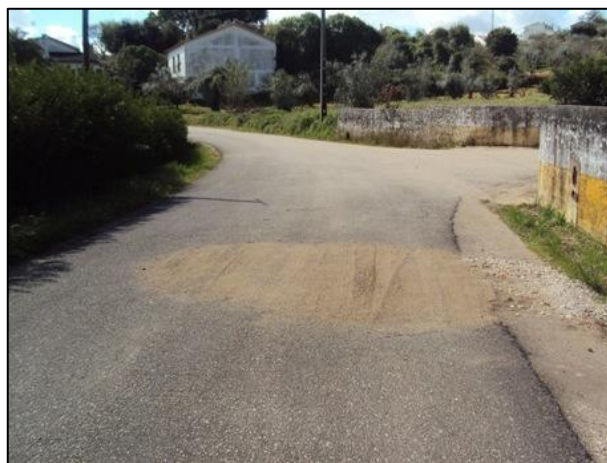
Figura 25 – Recarga de ABGE aplicada na via pavimentada da Rua de Moita Vide [21].

A certa altura já não se dispunha de mais massas betuminosas a frio. Assim optou-se por recorrer, temporariamente, ao ABGE (Agregado Britado de Granulometria Extensa) no tratamento superficial de algumas vias pavimentadas (ver Figura 25) e não pavimentadas (ver Figura 26). O ABGE é uma mistura de agregados grossos e finos, isenta de argilas, matérias orgânicas ou quaisquer outras substâncias nocivas, obtida através do produto, não selecionado, resultante da britagem mecânica de materiais rochosos homogêneos (calcários ou graníticos). É geralmente aplicado na execução de sub-bases e bases de pavimentos rodoviários. Contudo, também pode ser usado em camadas de desgaste em vias com tráfego muito reduzido e ligeiro, como alguns caminhos municipais e vicinais. A mistura final deve respeitar os fusos granulométricos previstos e certas características fundamentais (indicadas em normas ou Cadernos de Encargos e cujas percentagens são variáveis consoante a sua aplicação), como a perda de desgaste na máquina de *Los Angeles*, o limite de liquidez, o índice de plasticidade e o equivalente de areia [29].

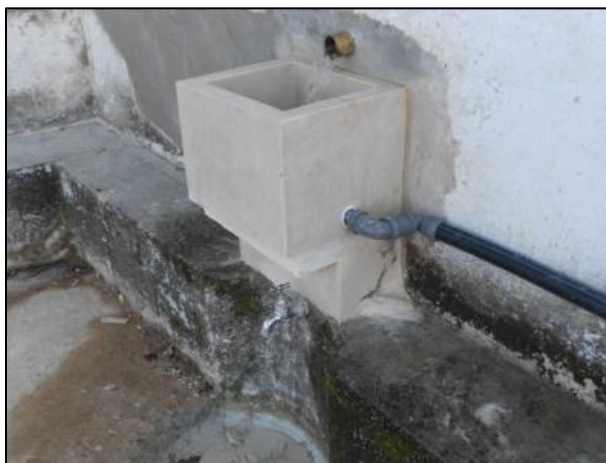
de suporte à pia, tendo sido posteriormente rebocado (no dia 17 de Março). Contudo, mais tarde, observou-se o escorregamento da argamassa do reboco (ver Figura 37), o que levou à correção desta anomalia (no dia 18 de Março).

Figura 37 – Anomalia no reboco do suporte da pia [18].

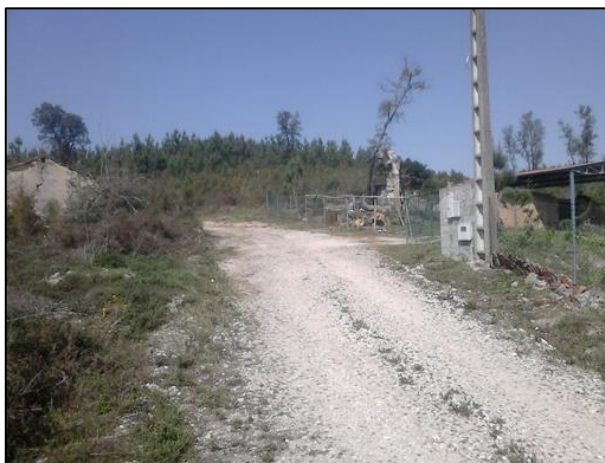
dá acesso a apenas uma moradia e a zonas florestais, apresenta elevada colonização biológica tanto no eixo, como nas bermas e não possui qualquer tipo de sistema de drenagem pluvial. Conclui-se também que, tal como a anterior, esta obra não é prioritária.

Figura 45 – Rua da Fonte Fria [21].
